경주 마우나리조트 사고분석

미래자동차공학과
안치호, 오종은, 유지석

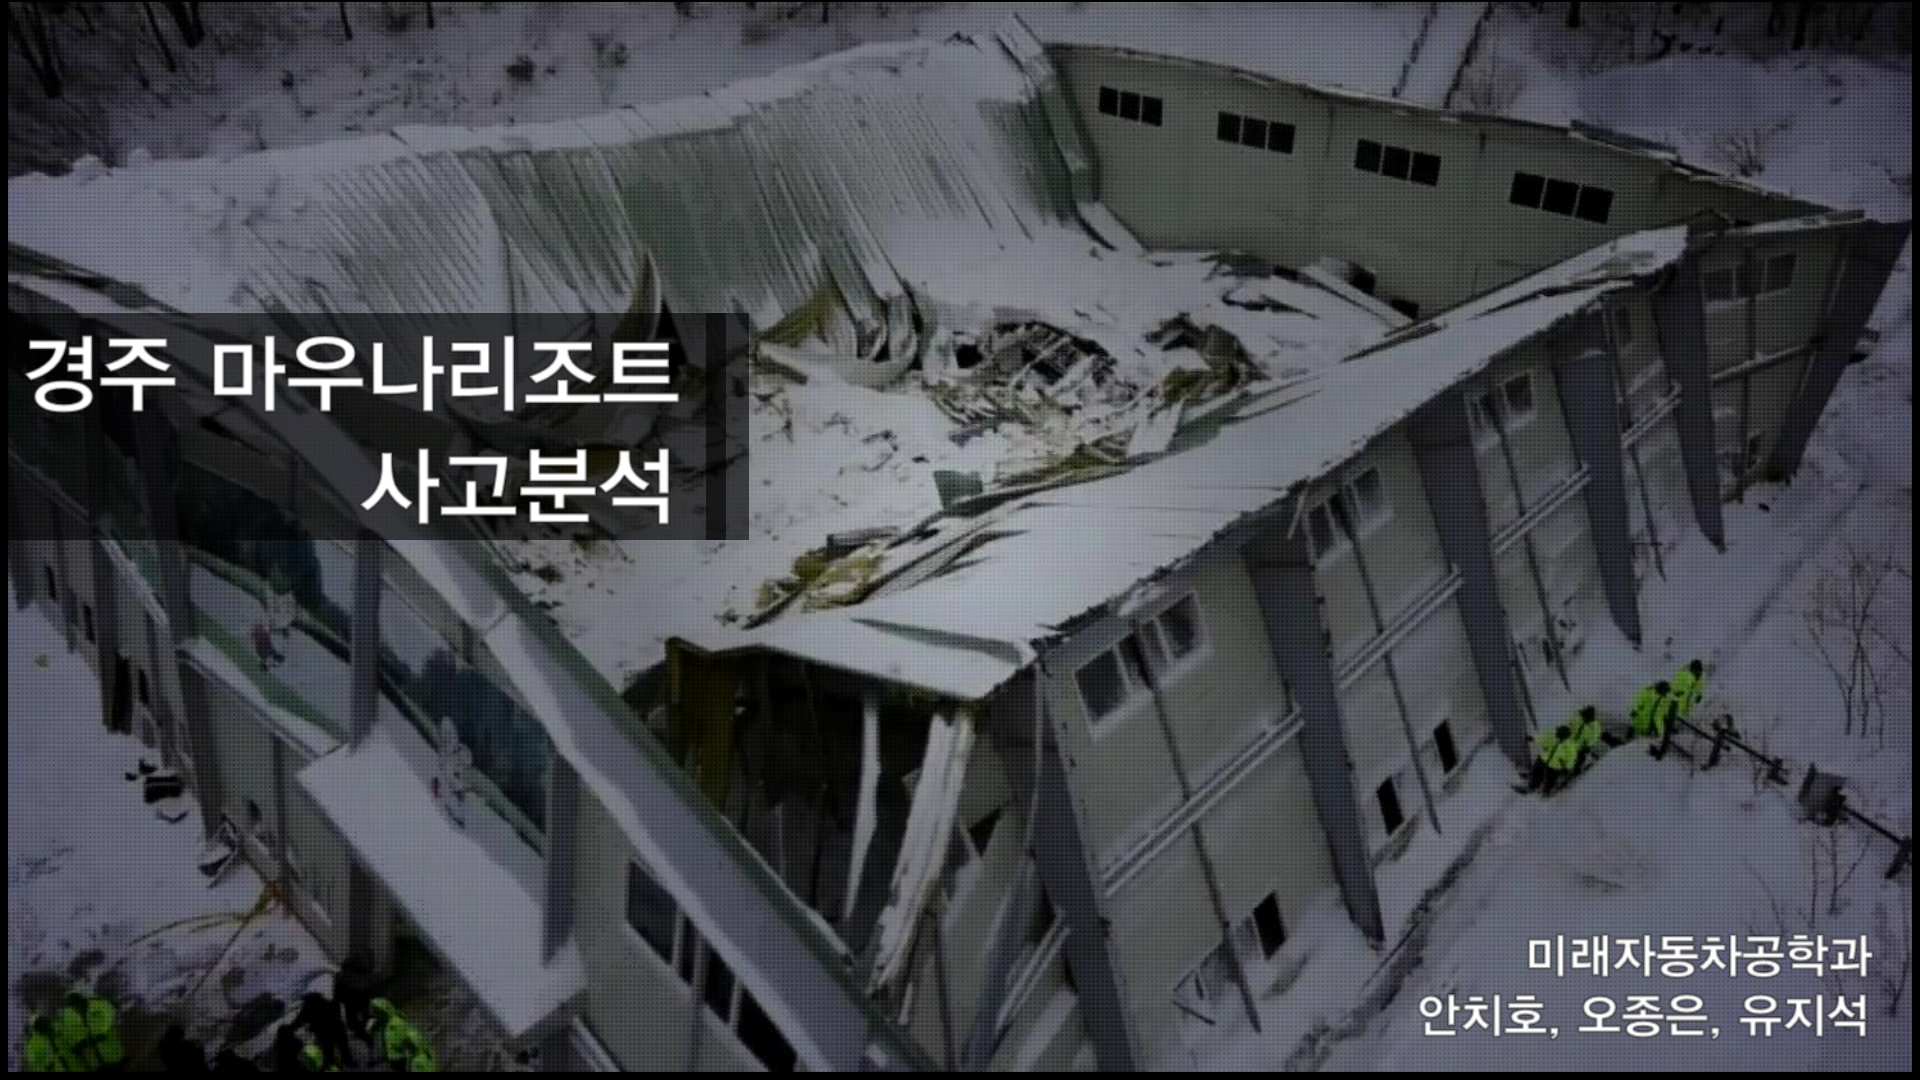
An aerial photograph showing a large, multi-story building that has partially collapsed. The structure is heavily damaged, with significant debris scattered on the ground and within the remaining parts of the building. Several workers in high-visibility yellow safety gear are visible on the ground near the base of the structure, likely conducting an investigation or cleanup. The overall scene is one of a major structural failure.

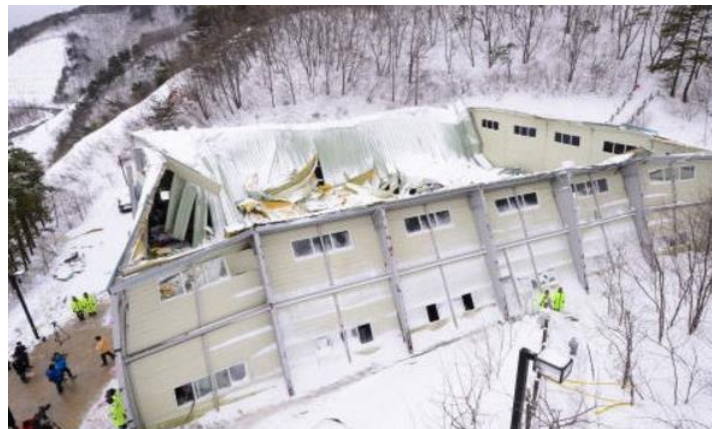
기본구성도

✓ PEB 공법이란? (Pre-Engineered Building)

철골 구조물을 세운 다음 샌드위치 패널로 마감하는 공법으로, 내부에 기둥을 세울 필요가 없어 넓은 공간이 필요한 건물을 지을 때 흔히 쓰인다.

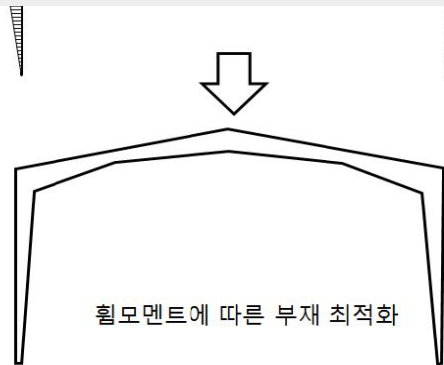
그림 11 PEB 시스템 개념도

1. 내부에 기둥이 없어 하중에 취약
최적설계가 필요함

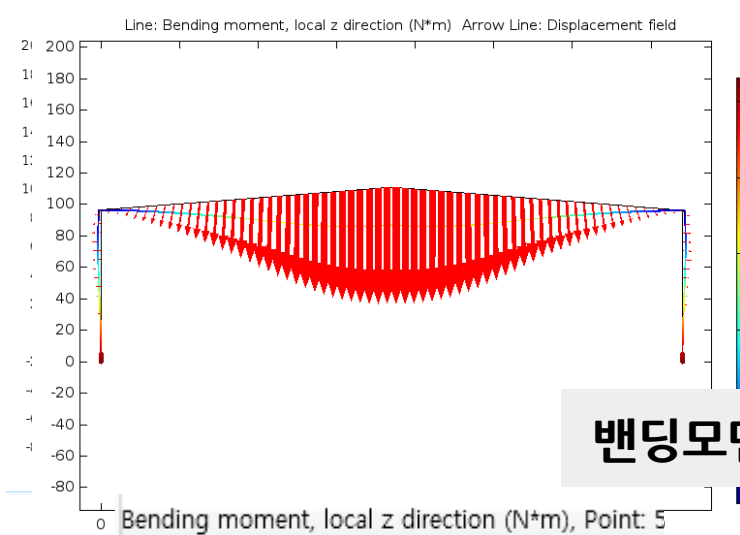
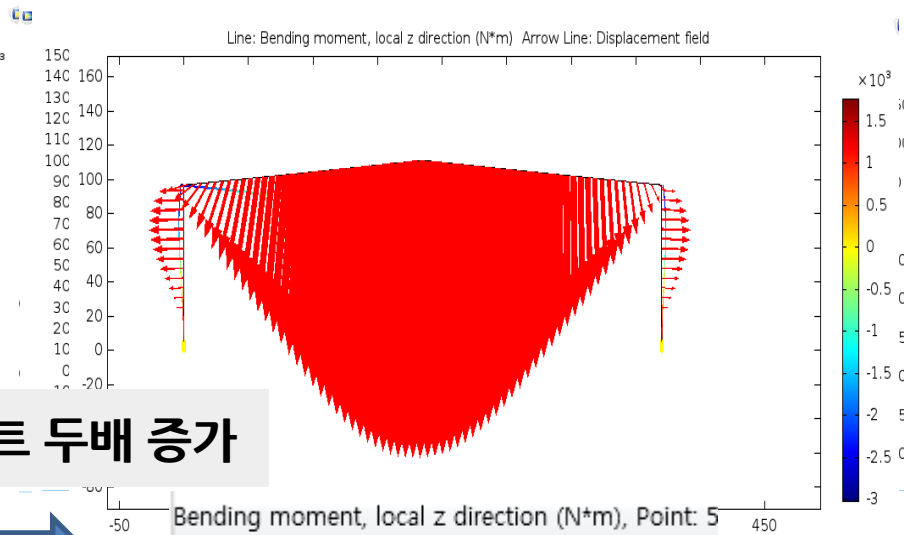
PEB 공법의 모멘트선도를 통한 일반 철근과 비교(2D)

Normal

100KN

PEB

532.95

932.27

밴딩모멘트 두배 증가

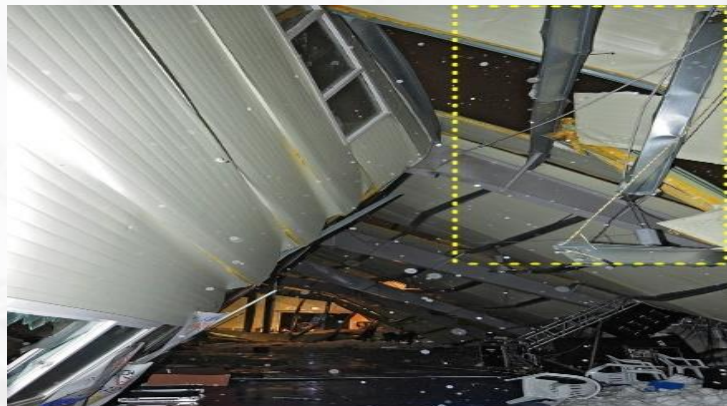
- 리조트 철골이 대형 건물용이 아니었다.
(스테인리스강판)
- 지붕의 경사도가 4.5도로 매우 낮았다.
(평면에 가까움)

금속 전문가 등에 따르면, 중앙 철골 구조물인 대형 H빔의 재질은 통상 일반 구조용 압연강재(SS400) 또는 용접용 구조용 압연강재(SM490)를 사용해야 한다.

이들 강재의 특성은 힘이 가해지면 휘어지다가 끝까지 버티지 못할 경우 결국 끊어진다. 즉, 고무줄과 같은 성질을 띠고 있어 휘어지다가 결국엔 절단되는 것이다.

스테인레스 스틸일 가능성이 높다. 스테인리스 스틸은 뼈대를 이루는 구조 용도로 사용해서는 안 된다.

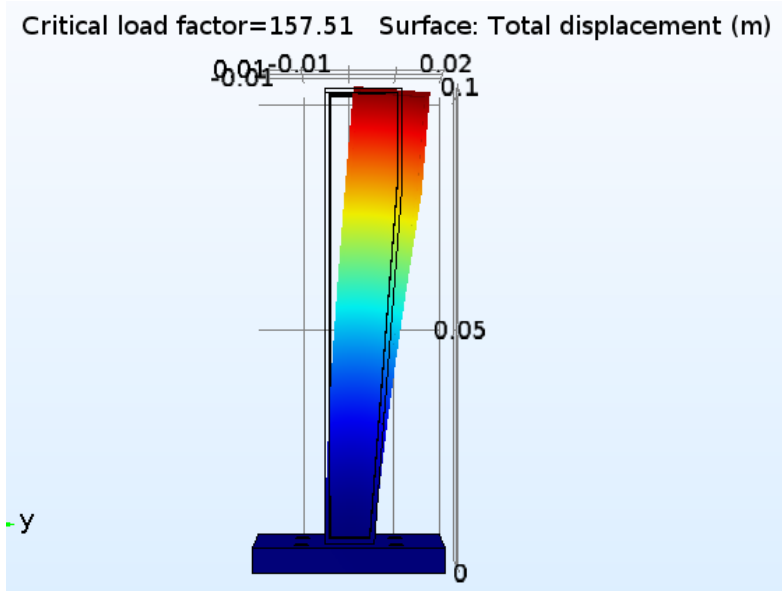
(2) Buckling

한쪽 빔에 작용하는 힘=365N

Critical load factor=157.51

1차 좌굴 하중

$P1 = 168.71 * 365 = 61.6 \text{ kN}$

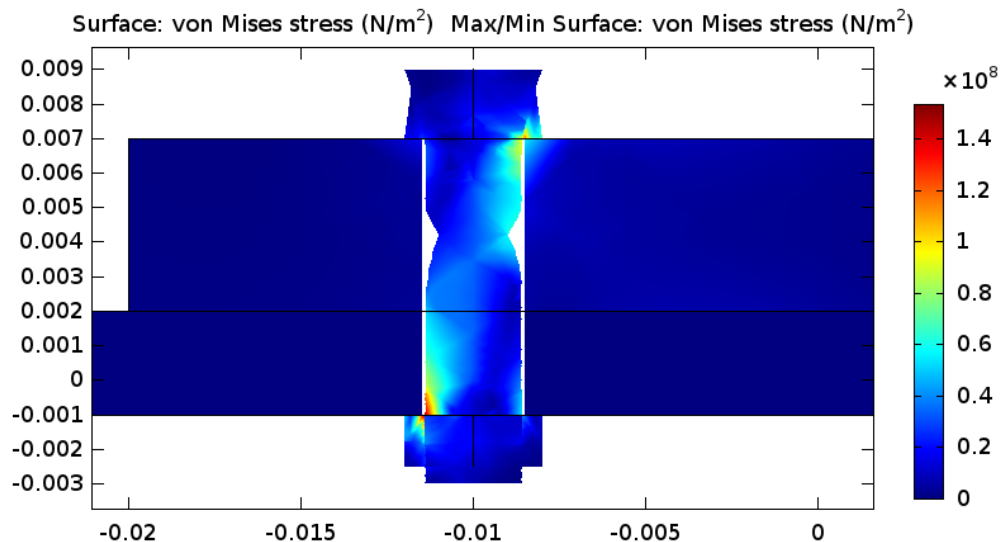
(3) Bolt failure

Safety factor

$$n = \frac{S_y}{\sigma'}$$

4.6 Class M5 bolt
 $S_y = 240 \text{ Mpa}$

Von mises stress
 $= 150 \text{ Mpa}$

$n = 240 / 150 = 1.6$

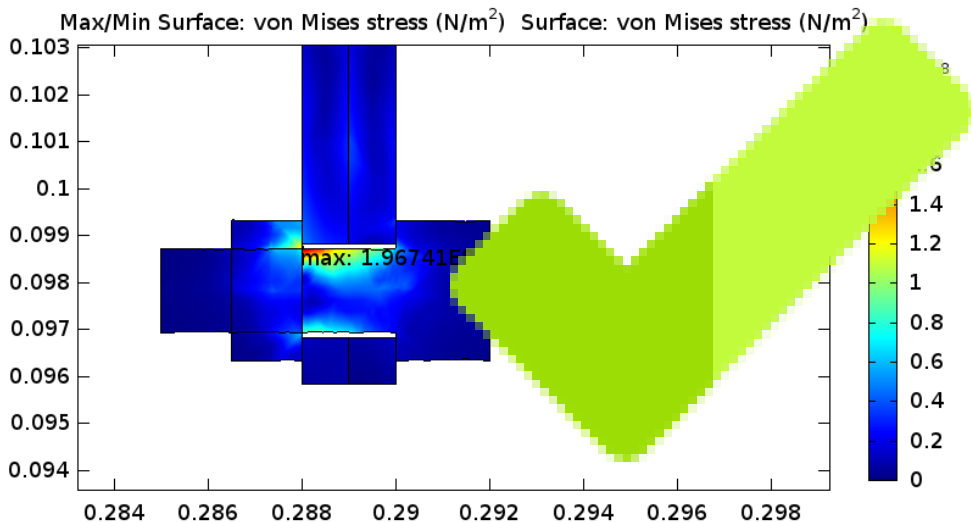
(3) Bolt failure

Safety factor

$$n = \frac{S_y}{\sigma'}$$

4.6 Class M5 bolt
 $S_y = 240 \text{ Mpa}$

Von mises stress
 $= 197 \text{ Mpa}$

$n = 240 / 197 = 1.22$
